ARTÍCULO

DETERIORO DE HUMEDALES URBANOS E INSTRUMENTOS DE PLANIFICACIÓN TERRITORIAL: EL HUMEDAL ANGACHILLA DE VALDIVIA

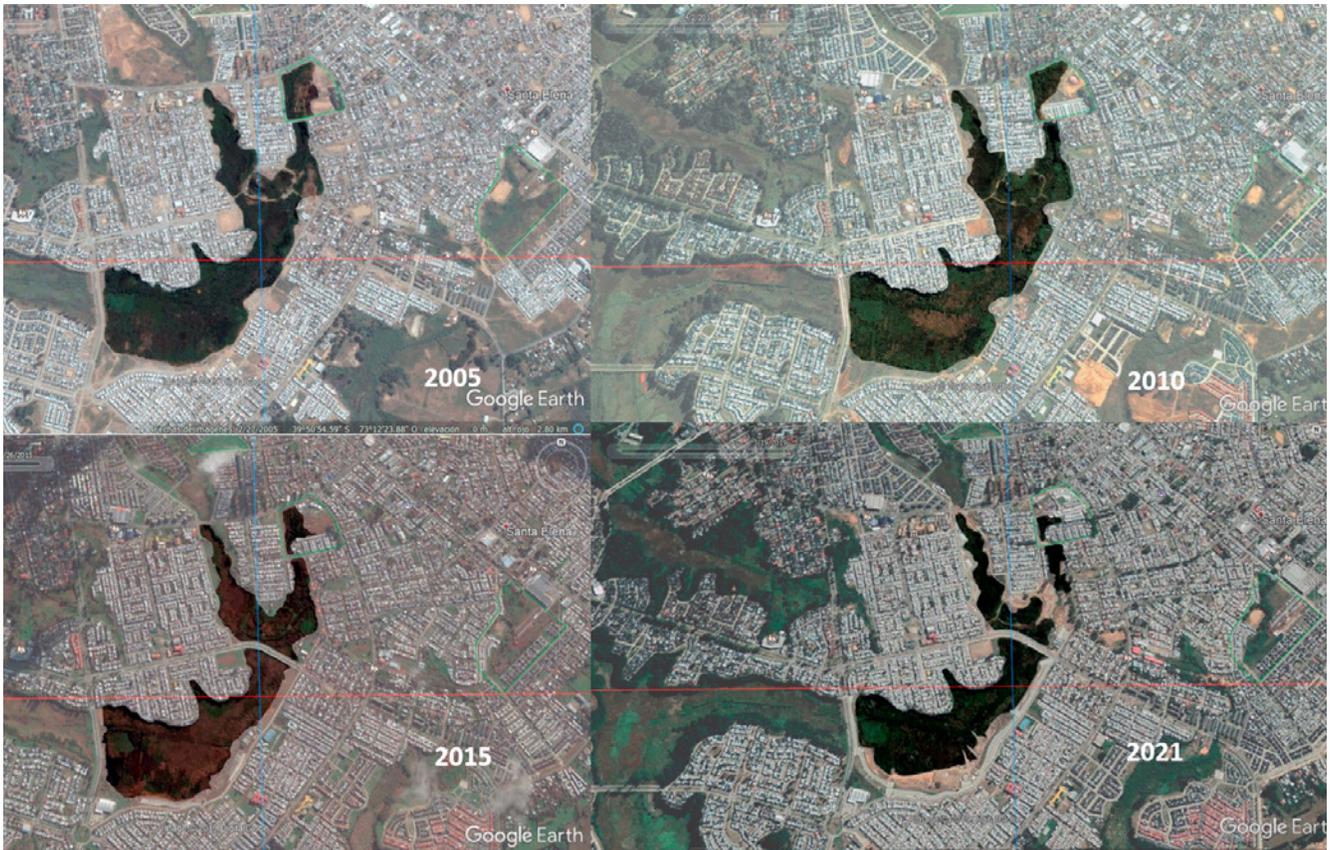
Fig. 1. Imagen satelital de Valdivia con la zona del humedal Angachilla considerada. Elaborada a partir de una captura de Google Earth.

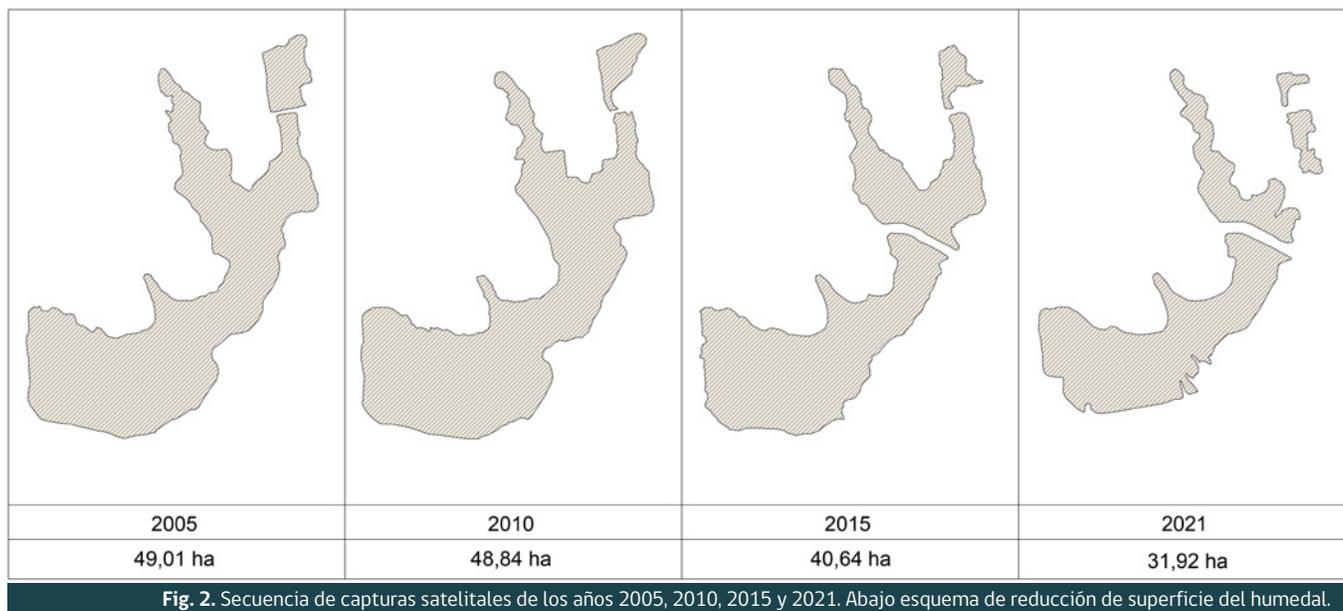
Fig. 2. Secuencia de capturas satelitales de los años 2005, 2010, 2015 y 2021. Abajo esquema de reducción de superficie del humedal.

superficie del humedal Angachilla, su fragmentación y la pérdida de naturalidad de su perímetro a través de la observación de imágenes satelitales del periodo dado entre los años 2005 y 2021; para finalmente, verificar la normativa urbana de Valdivia. De este modo, se observa que la presión ejercida sobre el humedal por la urbanización lo ha dejado contenido en el periodo mencionado, reduciendo su superficie. A ello se suma el daño ocasionado por las carreteras o grandes ejes viales que cortan y fragmentan el humedal (Fig. 2).

En dieciséis años el humedal ha perdido 17,09 hectáreas de superficie, y también se ha fragmentado en su zona norte debido a la pavimentación de parte de su superficie para la construcción de la

vía Circunvalación Sur en el año 2014 (1ª etapa). La zona analizada del humedal pasa de tener dos fragmentos a tener cuatro en sólo dieciséis años. Si se proyecta esta fragmentación considerando iguales amenazas a unos veinticinco años, en el año 2050 el humedal tendrá unos diez fragmentos, es decir, prácticamente habrá desaparecido bajo la presión de la urbanización y de las infraestructuras viales.

pérdida de naturalidad se calculó a partir de las capturas expuestas en las imágenes de la figura 2, considerando la evolución del perímetro de cada uno de los fragmentos que tiene el humedal en los años 2005 y 2021. Lo cual se expresa en las tablas 1 y 2, donde se resume la siguiente información: perímetro total (m), perímetro regular (m), perímetro irregular (m), porcentaje de irregularidad total de los bordes y porcentaje de regularidad total de los bordes del perímetro. En 2005 el humedal tenía un 91,26% de bordes irregulares y un 8,74% de regularidad; y en 2021 su irregularidad ha descendido al 78,26%, aumentando su regularidad al 21,74%. En dieciséis años su naturalidad ha descendido en un 13 %.

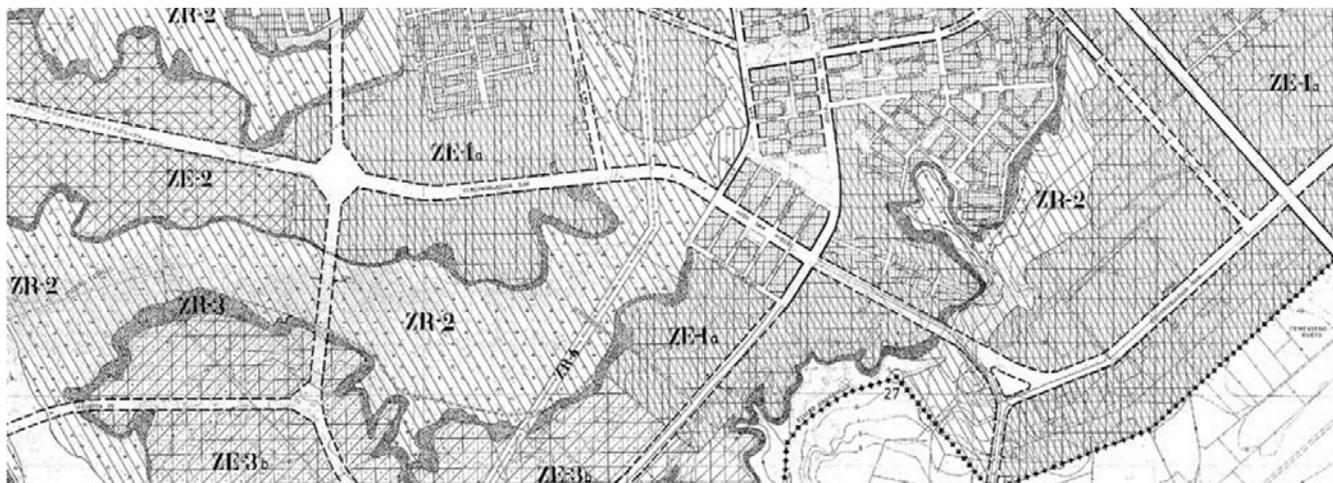
Fig. 3. Imagen parcial del Plan Regulador Comunal de Valdivia de 1988. La zona del humedal Angachilla aparece en el centro de la imagen.

Finalmente, se ha verificado la zonificación definida por el Plan Regulador de Valdivia para el área delimitada del humedal Angachilla. El Plan Regulador Comunal vigente es antiguo, data del año 1988, y aunque tiene seccionales posteriores, el territorio de los humedales contenidos en la ciudad no ha sido debidamente protegido (el Municipio de Valdivia dio inicio a la actualización de su PRC en julio de 2023). La zona que rodea el humedal Angachilla se designa como ZE1, la cual define el área de extensión urbana, considerando usos como: vivienda, equipamientos

de todo tipo y vialidad; por otra parte, la zona norte se designa como ZU4, con usos como: vivienda, equipamientos de todo tipo incluso industria no molesta y, finalmente, la superficie del humedal está definida como ZR2, es decir, zona de riesgo de inundación y sus usos permitidos son equipamientos apropiados para áreas verdes. Esta designación de zona de riesgo para el humedal se considera insuficiente dada la necesidad de protección de su territorio; que debería incluir no sólo su área de inundación y drenaje, sino también una zona amplia de mitigación alrededor, que podría insertar parte de los barrios ya existentes.
